TAMPEREEN TEKNILLINEN YLIOPISTO

KIINTEISTÖJEN VUOTOVAHINGOT 2000-LUVULLA

Diplomityö

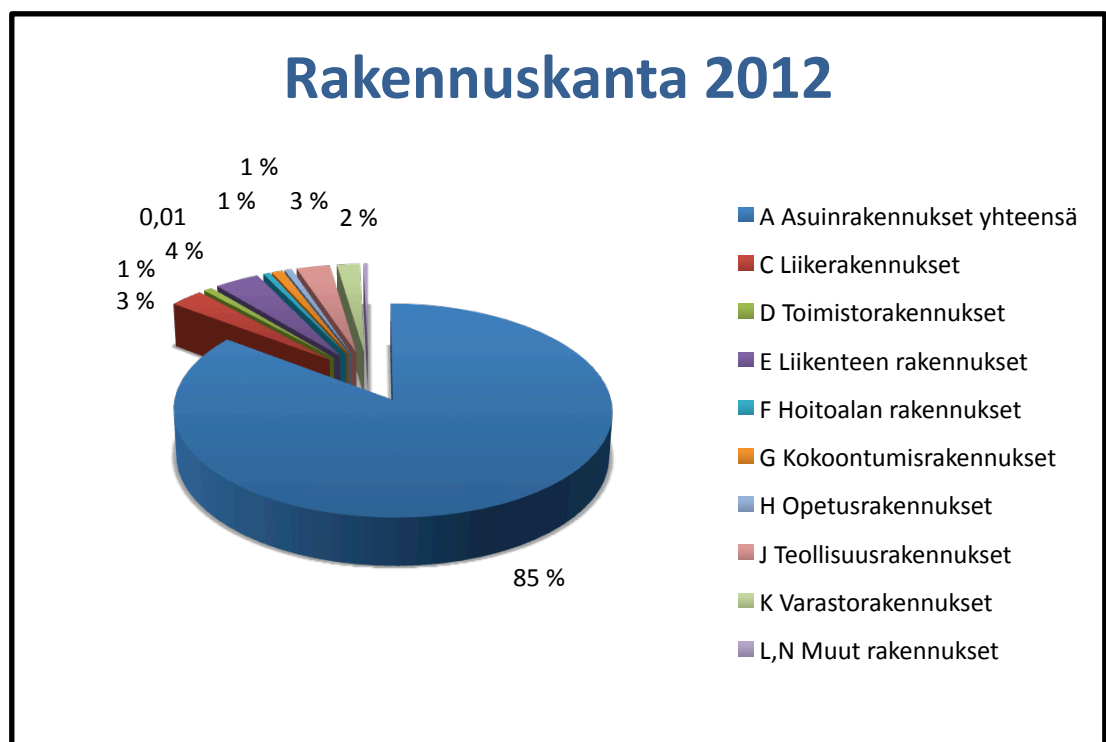
Kuva 2.1.2 Rakennukset käyttötarkoituksen mukaan 31.12.2012, Tilastokeskus

Kuvissa 2.1.2 ja 2.1.3 on näytetty rakennuskanta jaoteltuna käyttötarkoituksen ja rakennusvuoden mukaan Tilastokeskuksen tietojen pohjalta. Kuvassa 2.1.4 avataan tarkemmin asuinrakennusten jakoa. Tässä tilastokeskuksen materiaalissa eivät ole mukana loma-asunnot ja maatilat.

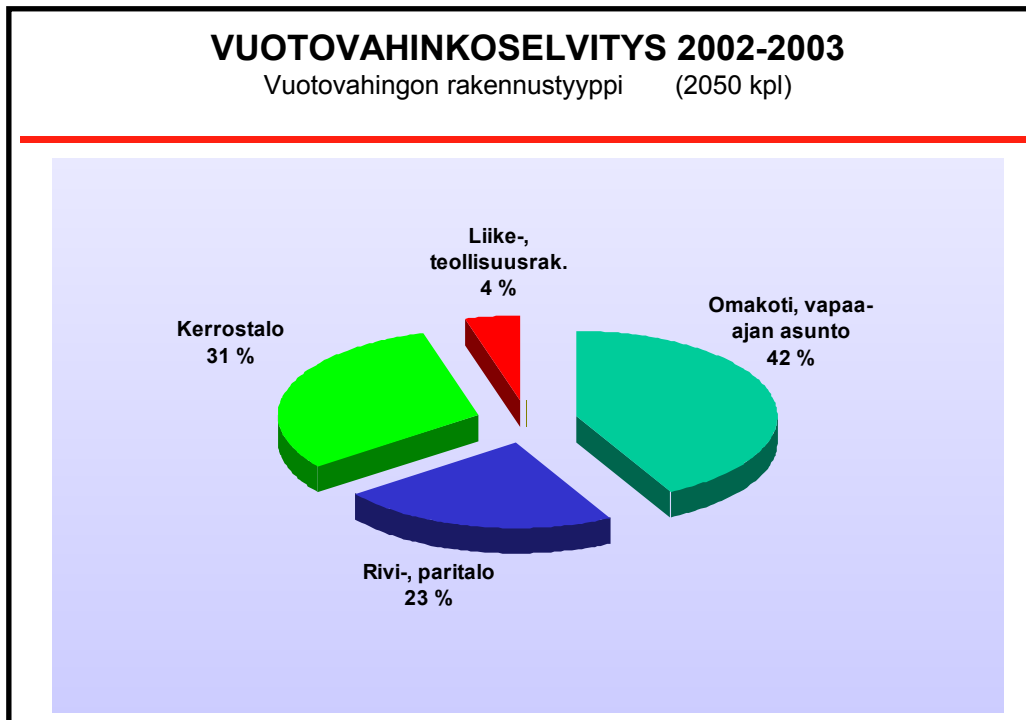
Kuva 3.2.1 Vuotovahinkoselvitys 2002-2003, rakennustyyppi/2050 kpl

Vuotovahinkoselvityksessä 2002-2003 havaittiin oheisten kaavioiden mukaan, että tutkitusta otannasta valtaosa vuotovahingoista (96%) oli sattunut asuinkiinteistöissä. Näistä kiinteistöistä omakotitalojen ja rivitalojen osalta kappalemäärällisesti eniten vahinkoja oli 1970- ja 1980-luvuilla rakennetuissa rakennuksissa, kun taas kerrostaloissa vuotovahinkoja oli sattunut määrällisesti eniten ennen vuotta 1950 rakennetuissa rakennuksissa. Kerrostaloissa toinen vuotovahinkopiikki oli 1960-luvuilla rakennetuissa taloissa, joissa oli tapahtunut tarkasteluaikana lähes yhtä paljon vahinkoja kuin em. vanhemman ikäryhmän rakennuksissa yhteensä.

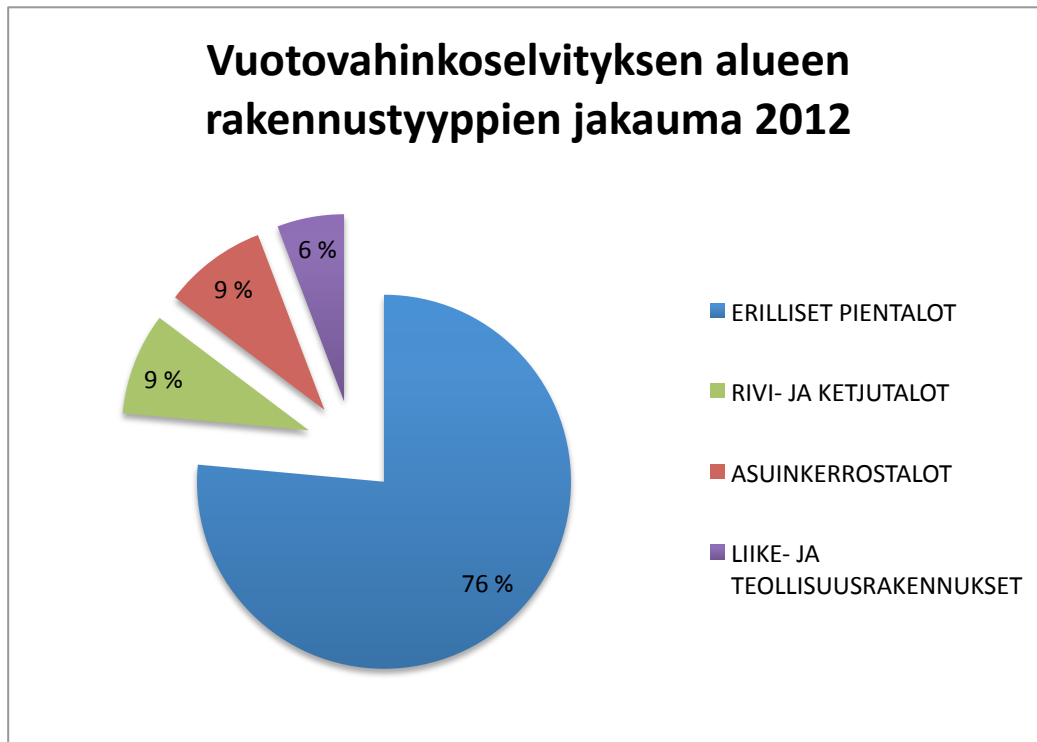
Kuva 4.1.1 Rakennustyyppien jakauma, Seinäjoen alue ja pääkaupunkiseutu
(Tilastokeskus, 2013)

Vuotovahinkoselvitys on tehty alueellisesti kaikki kolme kertaa kahdella samalla alueella, joihin on pyritty saamaan kattavasti eri rakennustyyppejä. Alueina tässäkin selvityksessä oli vertailukelpoisuuden säilyttämiseksi tarkasteltu Seinäjoen alueen kuntia Etelä-Pohjanmaalta sekä pääkaupunkiseutua. Kuntaliitosten myötä mukana olevien kuntien määrä on hieman pienentynyt, mutta alueellisesti on tarkasteltu samoja talousalueita. Tilastokeskuksen materiaalista on koottu kuvan 4.1.1 kaavioon kuvaus selvityksen alueen kuntien rakennuskannasta. Tilastokeskuksen jaottelu poikkeaa jonkin verran vuotovahinkoselvitysten vastaavasta jaottelusta, mutta vertailua voidaan toteuttaa tarvittavalla tarkkuudella eri asuinrakennusten ja liike- ja tuotantorakennusten suhteen. Tilastokeskus tuottaa vapaa-ajan asunnoista oman tilastonsa, joka on jätetty tämän selvityksen ulkopuolelle niiden vähäisen osuuden vuoksi vuotovahinkojen tarkastelussa. Verrattaessa rakennustyyppien jakaumaa vuotovahinkojen jakautumiseen eri rakennustyypeissä (kuva 4.1.2), voidaan havaita kerrostaloissa tapahtuvan suhteellisesti eniten vuotovahinkoja. Kerrostalot edustavat 9%:a

rakennuskannasta, ja niissä on tapahtunut 44%:a selvityksen ajankohtana vuotovahingoista. Myös rivitalojen osuus on hieman korostunut, mutta tästä osan voi selittää tilastokeskuksen erilainen jaottelu, missä rivi- ja ketjutalot eivät sisällä paritaloja, jotka puolestaan vuotovahinkoselvityksessä on huomioitu samassa kategoriassa rivitalojen kanssa.

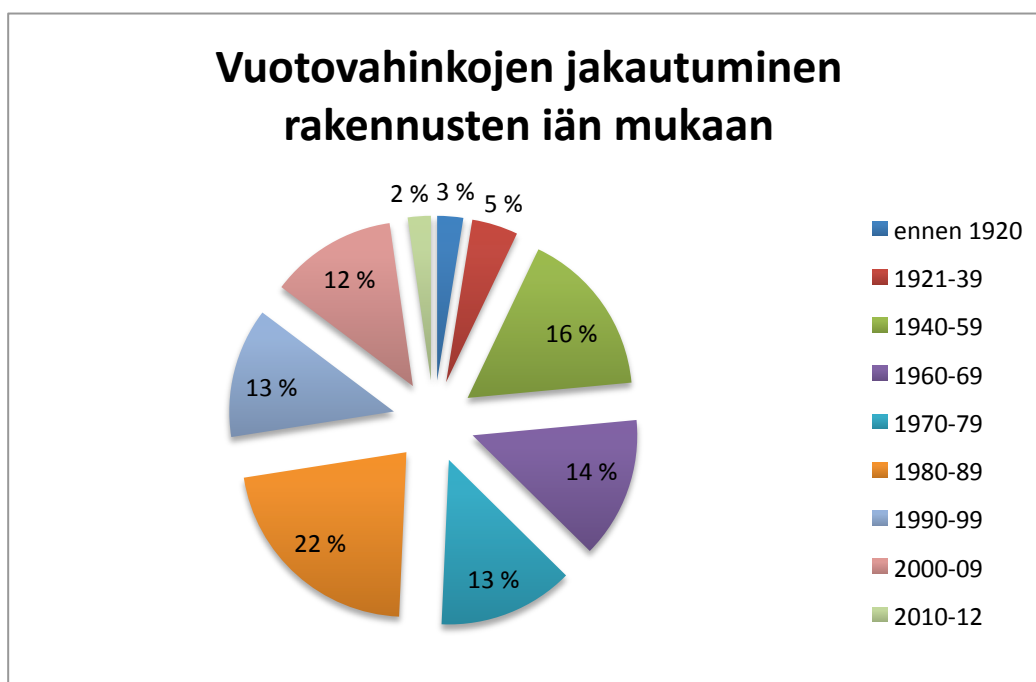
4.1.4 Vuotovahinkojen jakautuminen rakennusten iän mukaan

Selvityksessä tarkasteltujen alueiden rakennusten ikäjakaumaa tarkasteltaessa (kuva 4.1.3) voidaan todeta rakennuskannan olevan ikärakenteensa puolesta varsin heterogeeninen. 1900-luvun alkupuolella rakennettuja rakennuksia löytyy odotetusti vähemmän, kuten myös vuoden 2010 jälkeen rakennettuja. Kuvan 4.1.4 kaaviossa on puolestaan esitetty vuotovahinkojen jakautuminen rakennusten iän mukaan. Tarkasteltaessa kaavioita yhdessä, voidaan havaita, että vuotovahinkojen esiintymisessä ei voida havaita voimakkaita painotuksia rakennusten iän mukaan. Vahinkoja esiintyy eri ikäisissä rakennuksissa määrällisesti pitkälti rakennusten määrän ko ikäryhmässä suhteessa. Pientä painotusta vahinkojen määrässä voidaan havaita rakennusten ikäryhmässä vuosina 1960-1969 rakennetut, joissa vuotovahinkojen esiintyvyys on suurempi kuin rakennusten määrän osuus selvityksen alueella. Uusissa, vuosina 2000-2009 rakennetuissa rakennuksissa puolestaan vuotovahinkojen esiintyvyys on pienempi kuin rakennusten osuus tarkasteltujen alueiden rakennuskannasta. Kokonaistarkastelussa voidaan todeta vuotovahinkojen esiintyvyyden eri ikäisissä rakennuksissa noudattelevan rakennuskannan ikäjakaumaa ilman merkittäviä ikäryhmien painotuksia.

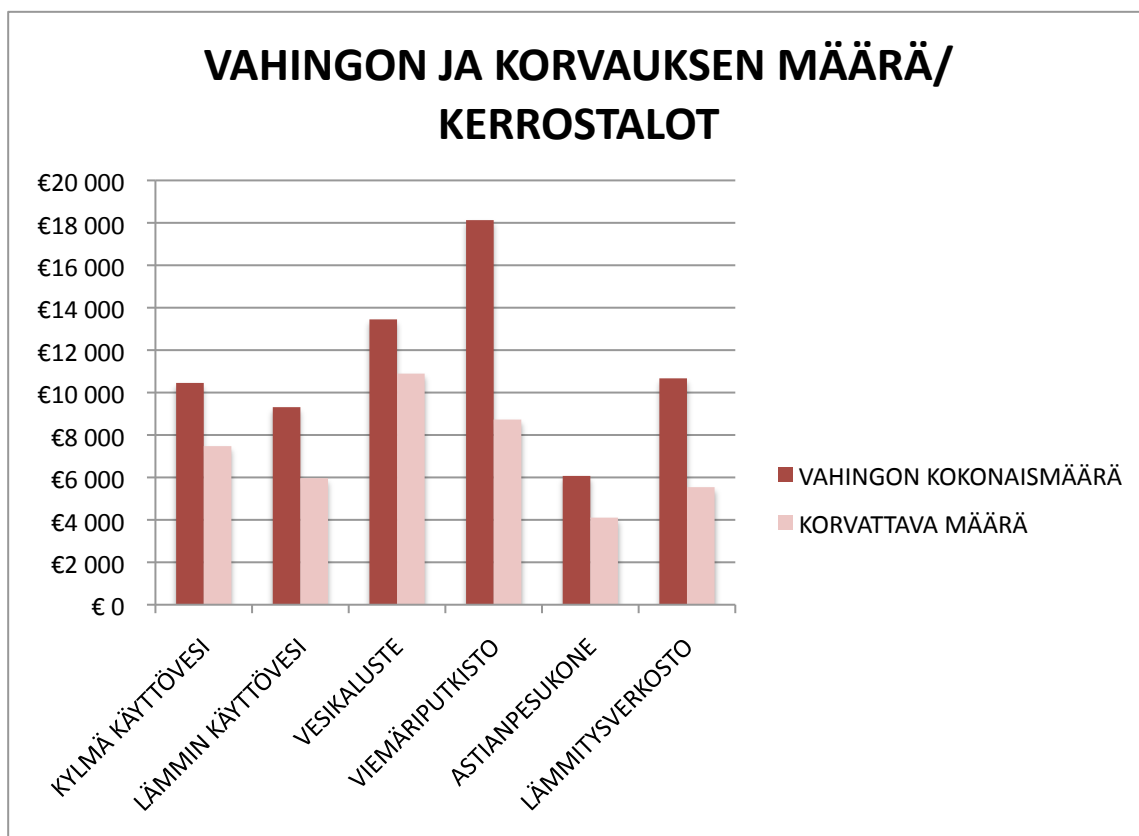
Kuva 4.3.8 Vahingon ja korvauksen määrä kerrostaloissa aiheuttajittain jaoteltuna

Kuvien 4.3.8, 4.3.9, 4.3.10 ja 4.3.11 kaavioissa on esitetty rakennustyypeittäin yleisimpien aiheuttajien vahinkojen ja korvausten määrät. Kerrostaloissa (kuva 4.3.8) kalleimmat vahingot tapahtuvat viemäriputkistojen ja vesikalusteiden vuodoissa. Myös lämmitys- ja käyttövesiverkostoissa tapahtuvien vuotovahinkojen kokonaismäärä nousee keskimäärin 10 000 euron tienoille. Suurin erotus vahingon kokonaismäärän ja korvauksen määrän välillä on viemärivahingoissa, joissa korvauksen määrä on keskimäärin alle puolet vahingon määrästä. Omakotitaloissa keskimäärin kalleimpia vahinkoja ovat kylmän käyttövesiputkiston vuodot (kuva 4.3.9). Muutkin vuotolähteet; viemäriputkisto, lämmitysverkosto, lämmin käyttövesiputkisto sekä vesikalusteet aiheuttavat kuitenkin hintaluokaltaan lähes yhtä suuria vahinkoja. Astianpesukonevuodot ovat omakotitaloissa vahinko- ja korvausmäärältään muita vuotolähteitä pienempiä. Korvauksen määrä on omakotitalojen vuotovahingoissa vuotolähteestä riippumatta 80-90% vahingon määrästä. Pari- ja rivitaloissa euromääräisesti
